Erfahrungen mit Altlasten bei der Umnutzung ehemaliger militärischer Flächen 1995-2025, Vortragender Andreas Isenberg (Sachbearbeiter militärische Altlasten im Umweltamt des Landkreises Teltow-Fläming):

Themenkomplex "Altlasten" beim 59. Brandenburger Regionalgespräch "Neues Land ohne Krieg" des IRS Erkner am 15. Oktober 2025

Erfahrungen mit Altlasten bei der Umnutzung ehemaliger militärischer Flächen 1995 bis 2025

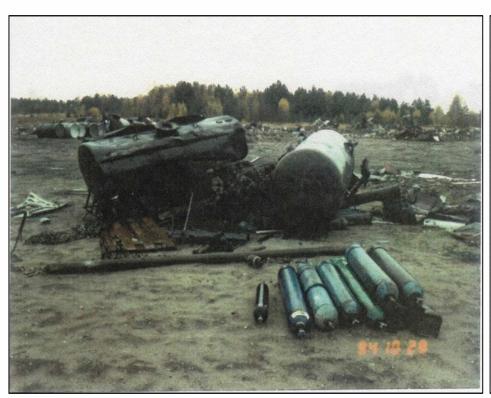
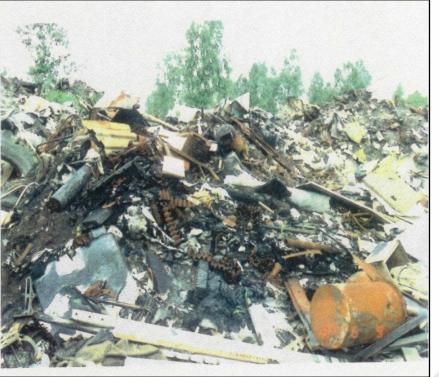
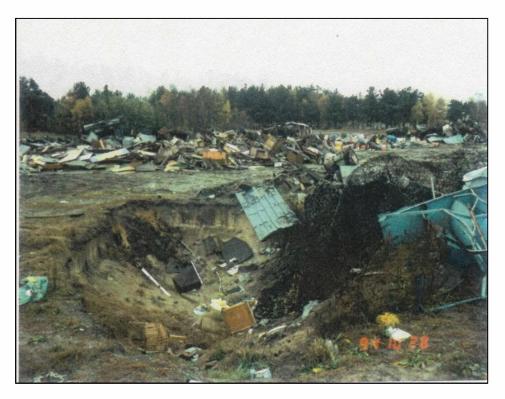
Abfall-Haufwerke und Vergrabungen

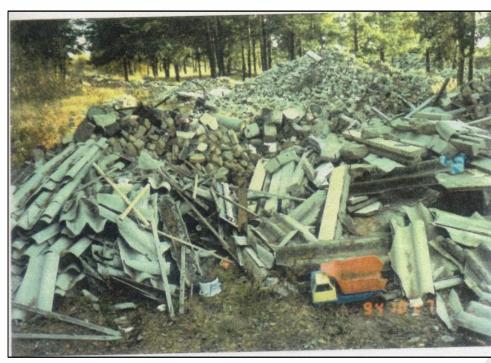
Wellasbest

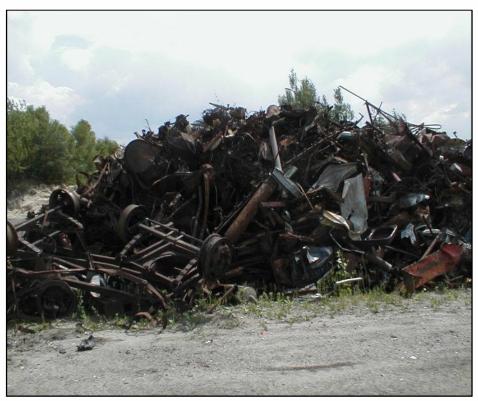
Metall-Schrott (und Kampfmittel?)

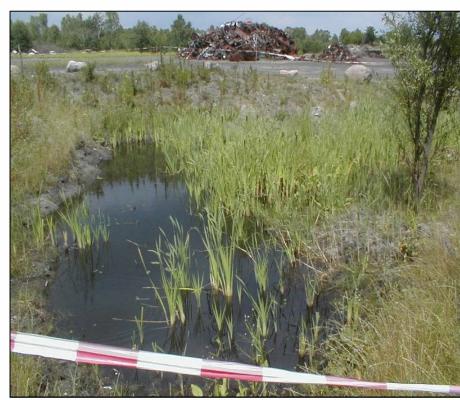
Ablagerungen an Gewässern

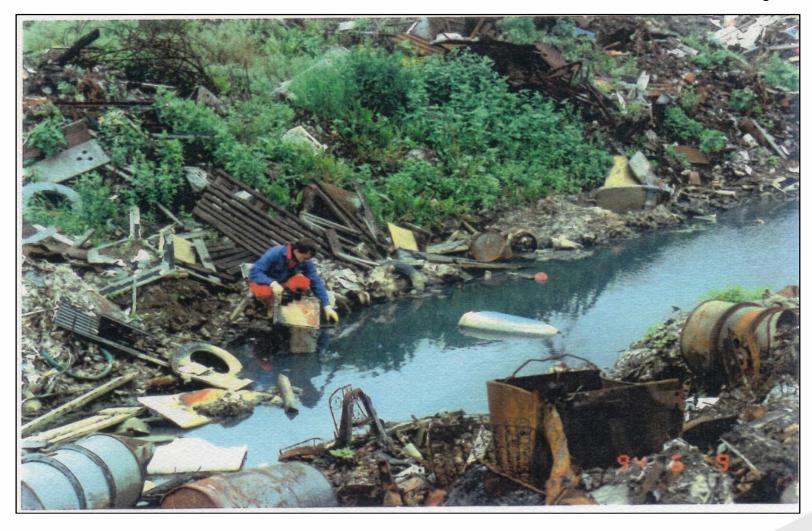
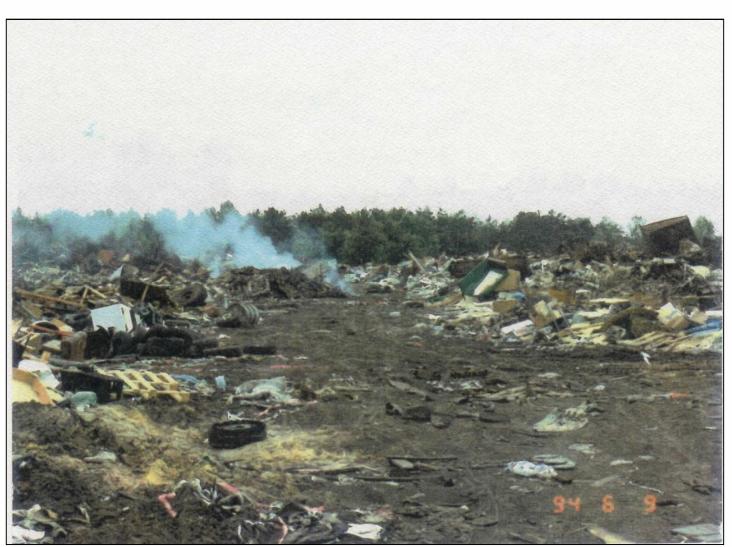
Brände auf Deponien vor Abzug der WGT (hier Juni 1994)

Volumenreduzierung, ggf. mit Schadstoffumwandlung (PCB, PAK)

Altreifen und Holz (erhebliche Brandlast)

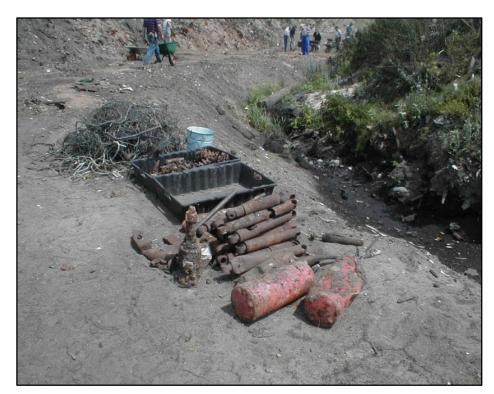
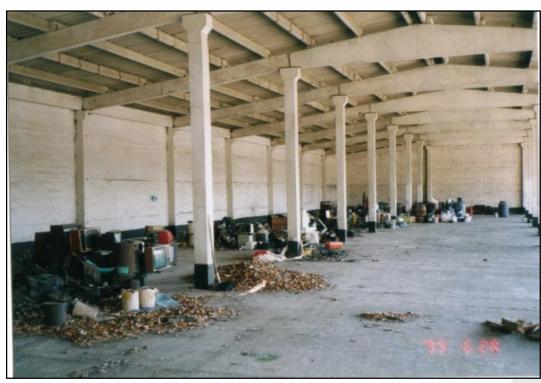
Sortierung und Beräumung durch ABM, SAM von 1994 bis ca.1999

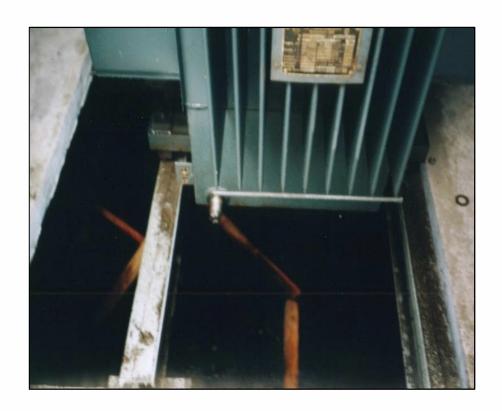
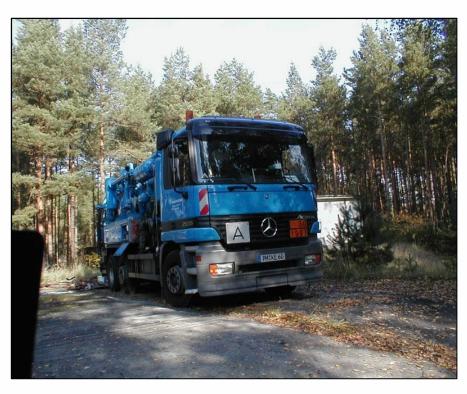
Gefahrenabwehr durch Absaugung des Öls aus Transformatoren (teilweise PCB-haltig)

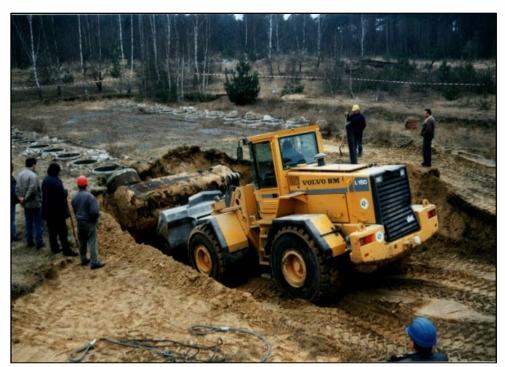
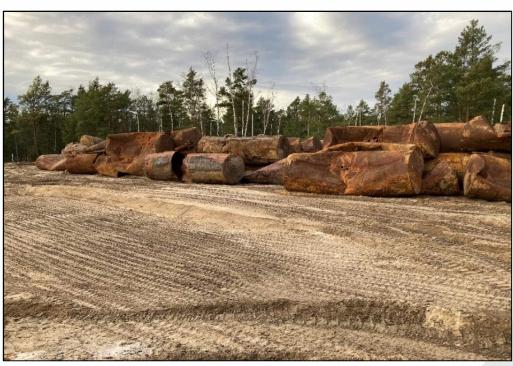
Tankbergung in Forst Zinna (2006) und Kummersdorf-Gut (2024/2025)

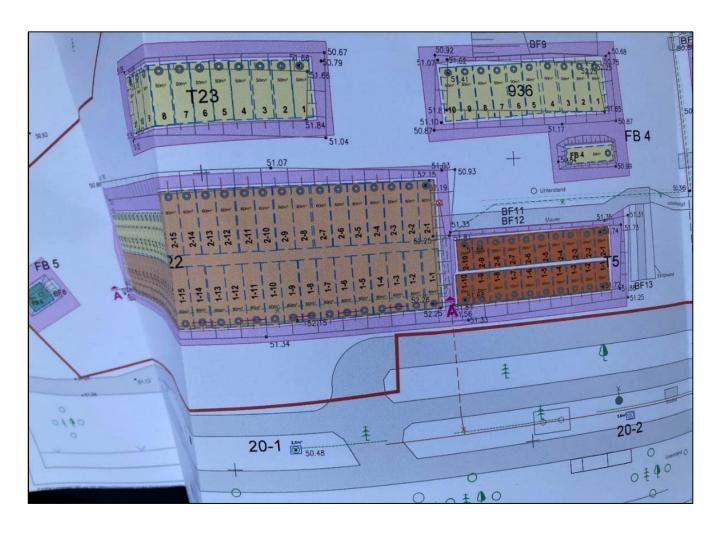
Tanklager Kummersdorf-Gut

Detailerkundung flächenhafter Schadstoffeinträge im Tanklager (Phase II b)

durch Sondierungen, Schurfuntersuchungen, Untersuchung von Bodenund Wasserproben unterhalb der Tanks

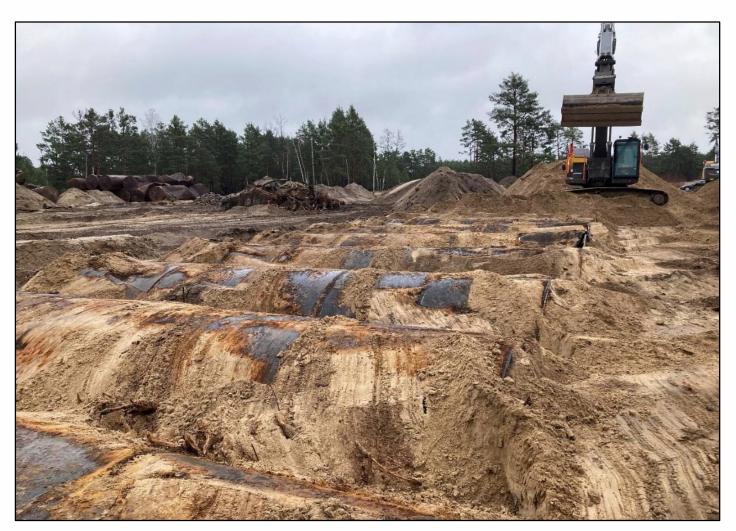
Schichtenweiser Bodenabtrag:

- Oberboden
- Bodenschicht bis Tankunterkante
- Tankunterkante bis Grundwasseranschnitt

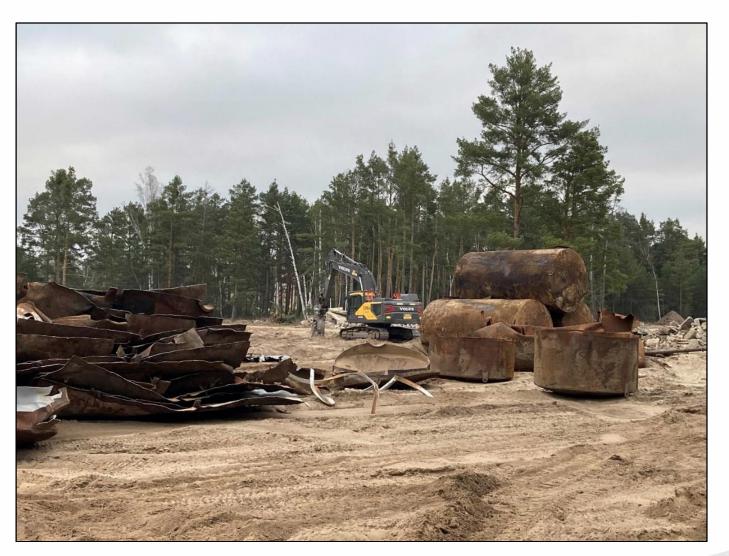
Zerlegung der Tanks

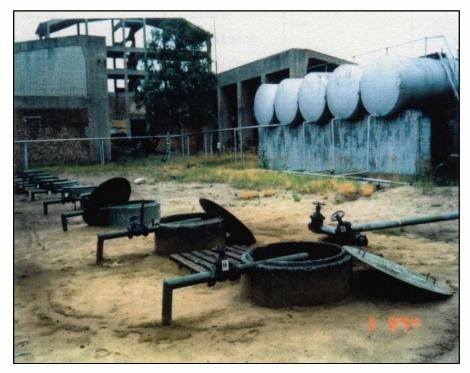
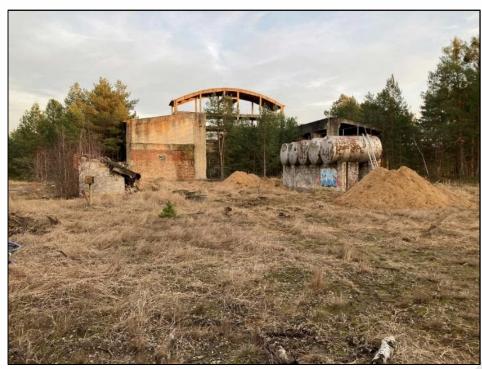
Vergleich: August 1994 Januar 2025

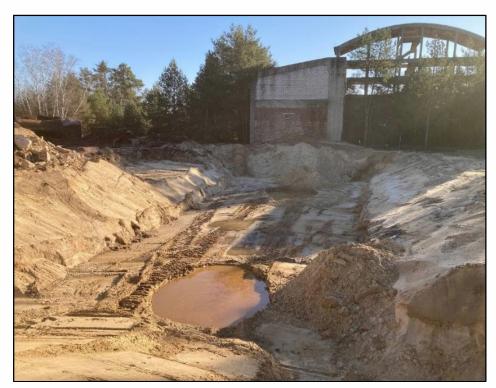
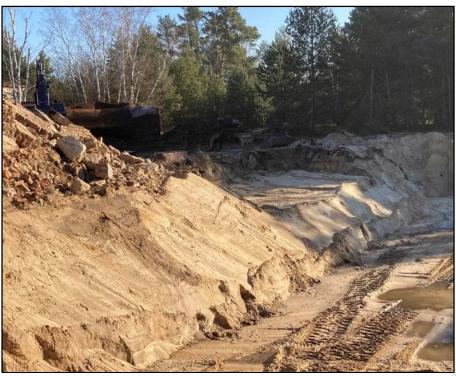
Tankbett nach Bergung der Tanks und Leitungen März 2025 mit Schürfen (Grundwasseranschnitt)

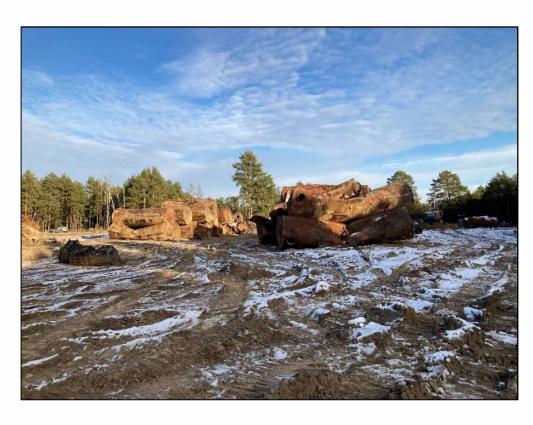
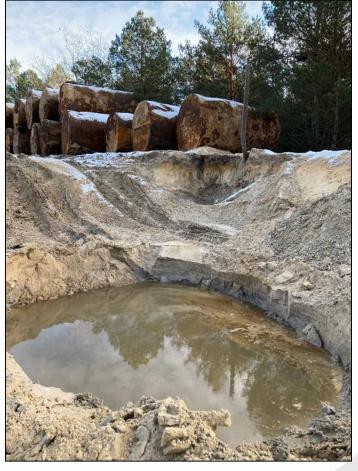
Tankgröße hier zwischen 25 m³ und 60 m³

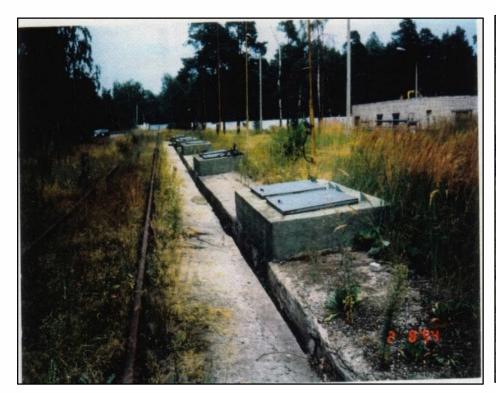
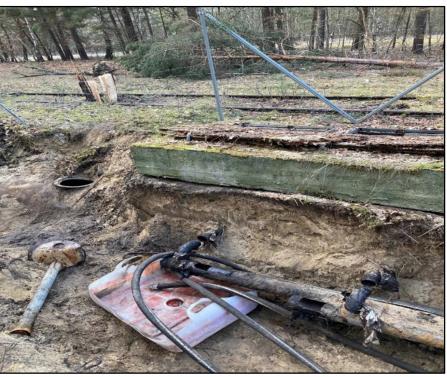
Gleis mit Tankschächten August 1994 und Februar 2025 (zur Leerung der Kesselwagen)

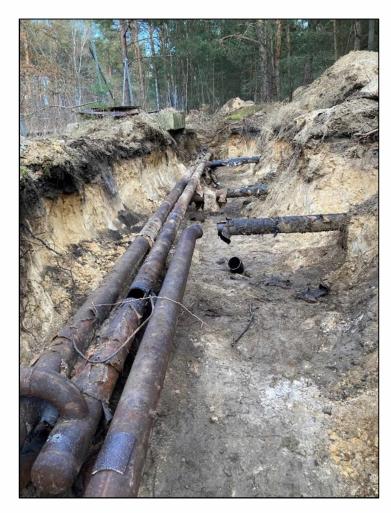
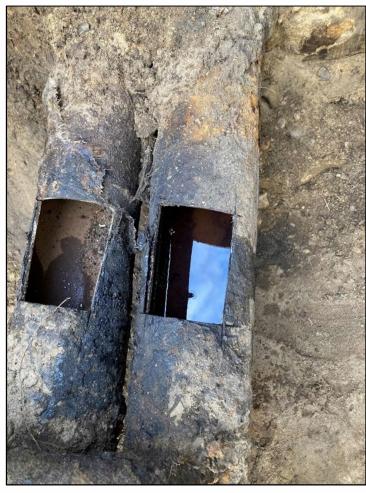
Schürfe zur Leitungssuche

Freilegen, Öffnen und Spülen der Tankleitungen

Funkenfrei durch Fachfirma

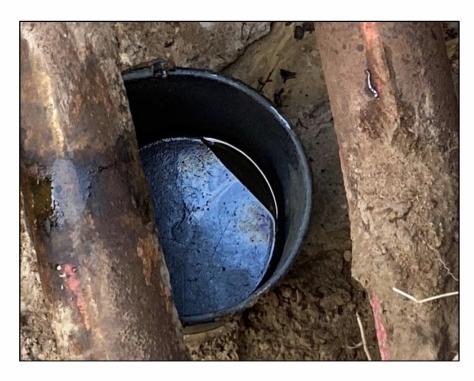
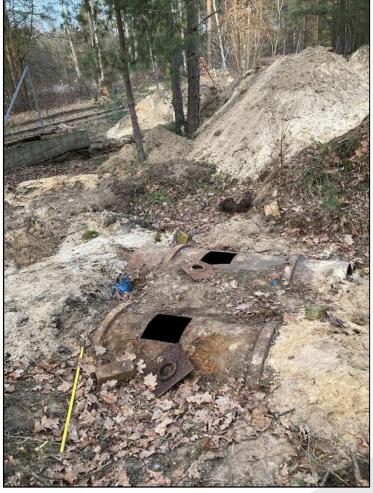
Restinhalte 30 Jahre nach Abzug

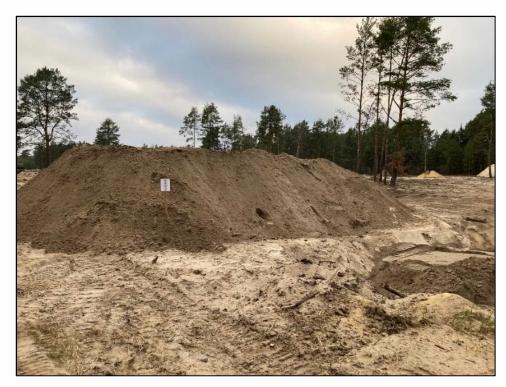
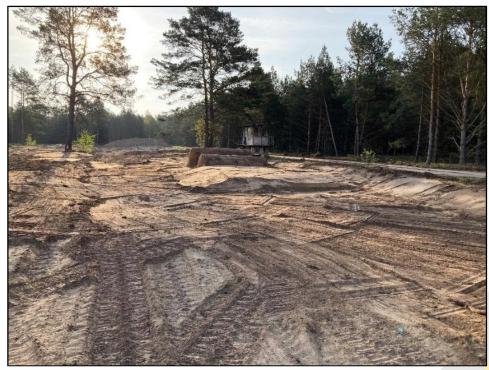
Bodenhaufwerk zur Entsorgung

Verbleibende Tanks (Denkmalschutz)

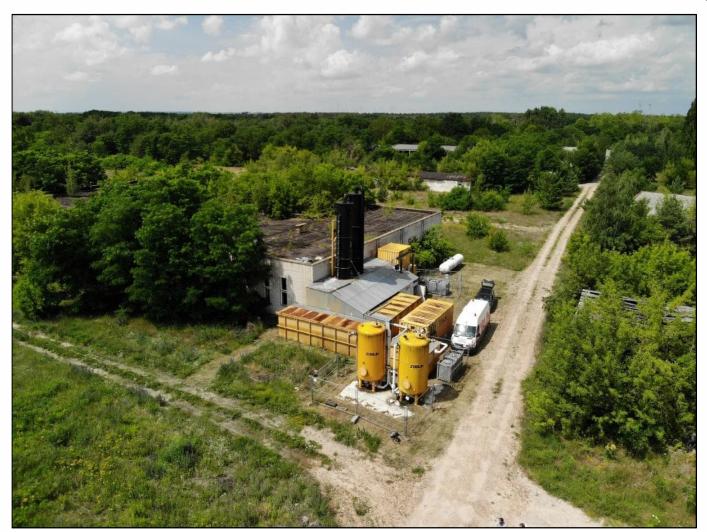
Sanierungsanlage im Juli 2020

Einhausung mit Stripp-Türmen

Wasseraktivkohle-Behältern

Anlagen-Steuerung

Vorlagebehälter

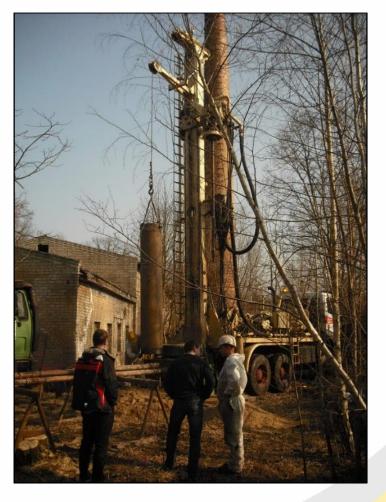
Errichtung neuer tiefer Sanierungsbrunnen 2011

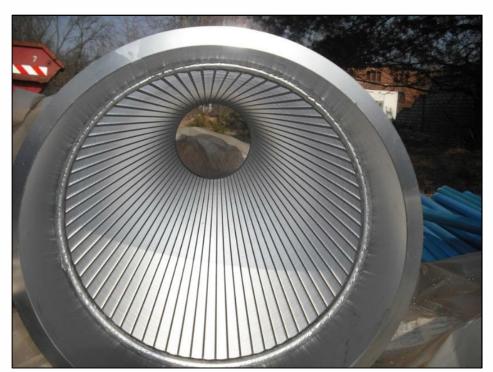
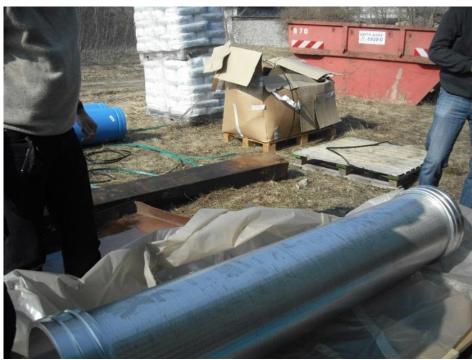
Edelstahlfilter für die neuen Sanierungsbrunnen 2011

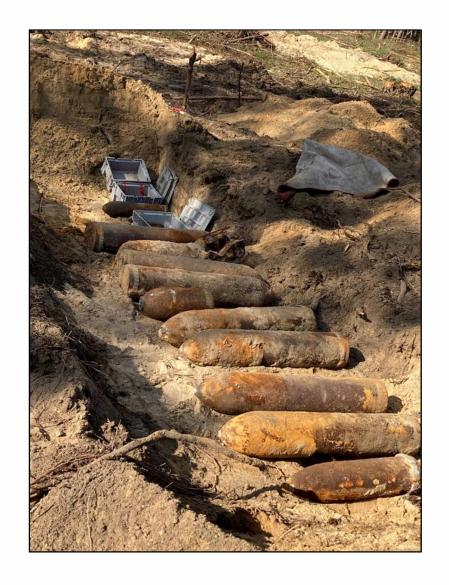
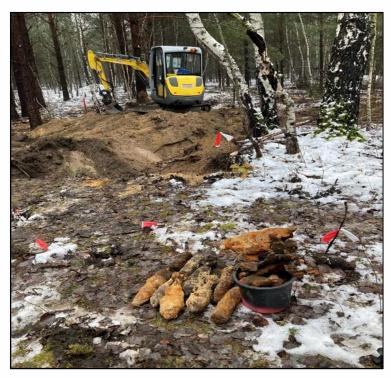
Übergaben und Munitionssprengung Vor-Ort 126 Übergaben an den KMBD mit 13.500 Stück Munition 20 Sprengungen nicht-transportfähiger Munition mit insgesamt 344 Kampfmitteln

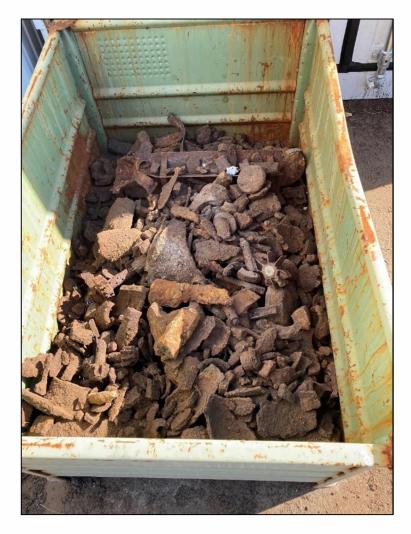
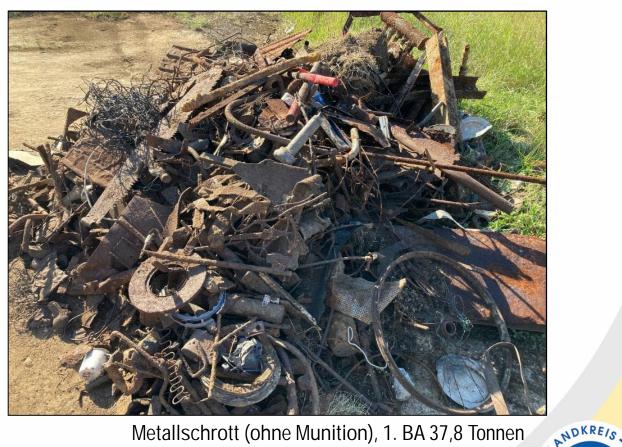
Metallschrott (ohne Munition), 1. BA 37,8 Tonnen

Kampfmittelteile, 1. BA 23,6 Tonnen

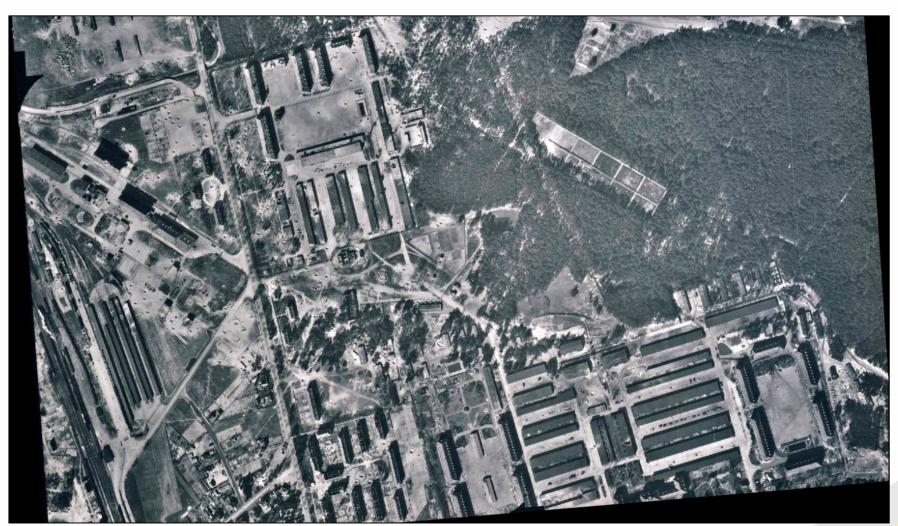
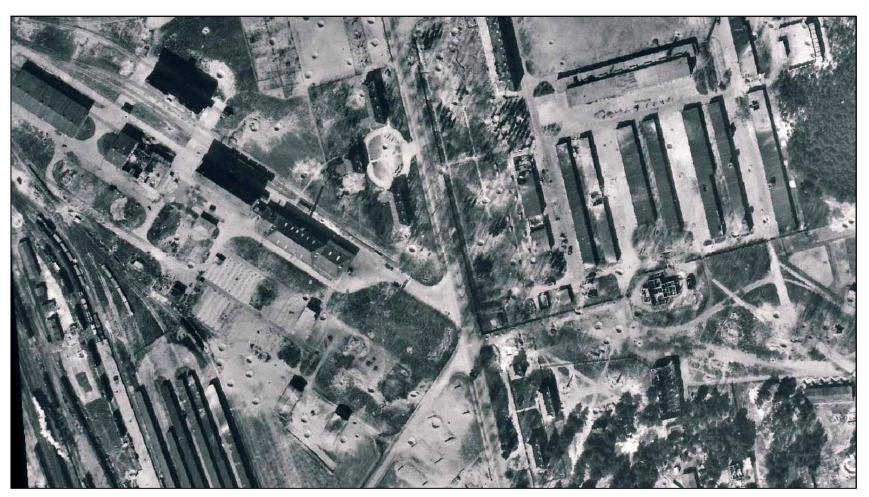
Aufnahme vom 22. März 1945 nach Bombardierung

Im Bildausschnitt zu sehen sind:

der Gebäudebestand mit

- Bombentreffern
- Gebäudeschäden
- Lage d. Fundamente

Bahngleise mit Dampflok

Brotfabrik

Antennenanlagen

Splittergräben

Aufschüttungen

Hohlformen
